**CONTROL DE ALUVIONES PARA PREVENCIÓN  
DE INUNDACIONES MEDIANTE  
ENROCADOS, FORESTACIÓN Y MANEJO AMBIENTAL  
EN UNA CUENCA SEMIÁRIDA:  
LA QUEBRADA DE CANSAS EN ICA, PERÚ**

**Organización:** Equipo "Huarango-Ica".  
**Dirección:** Las Casuarinas 536, Urb.  
La Angostura, Ica – Perú  
e-mail: montt@aemail4u.com

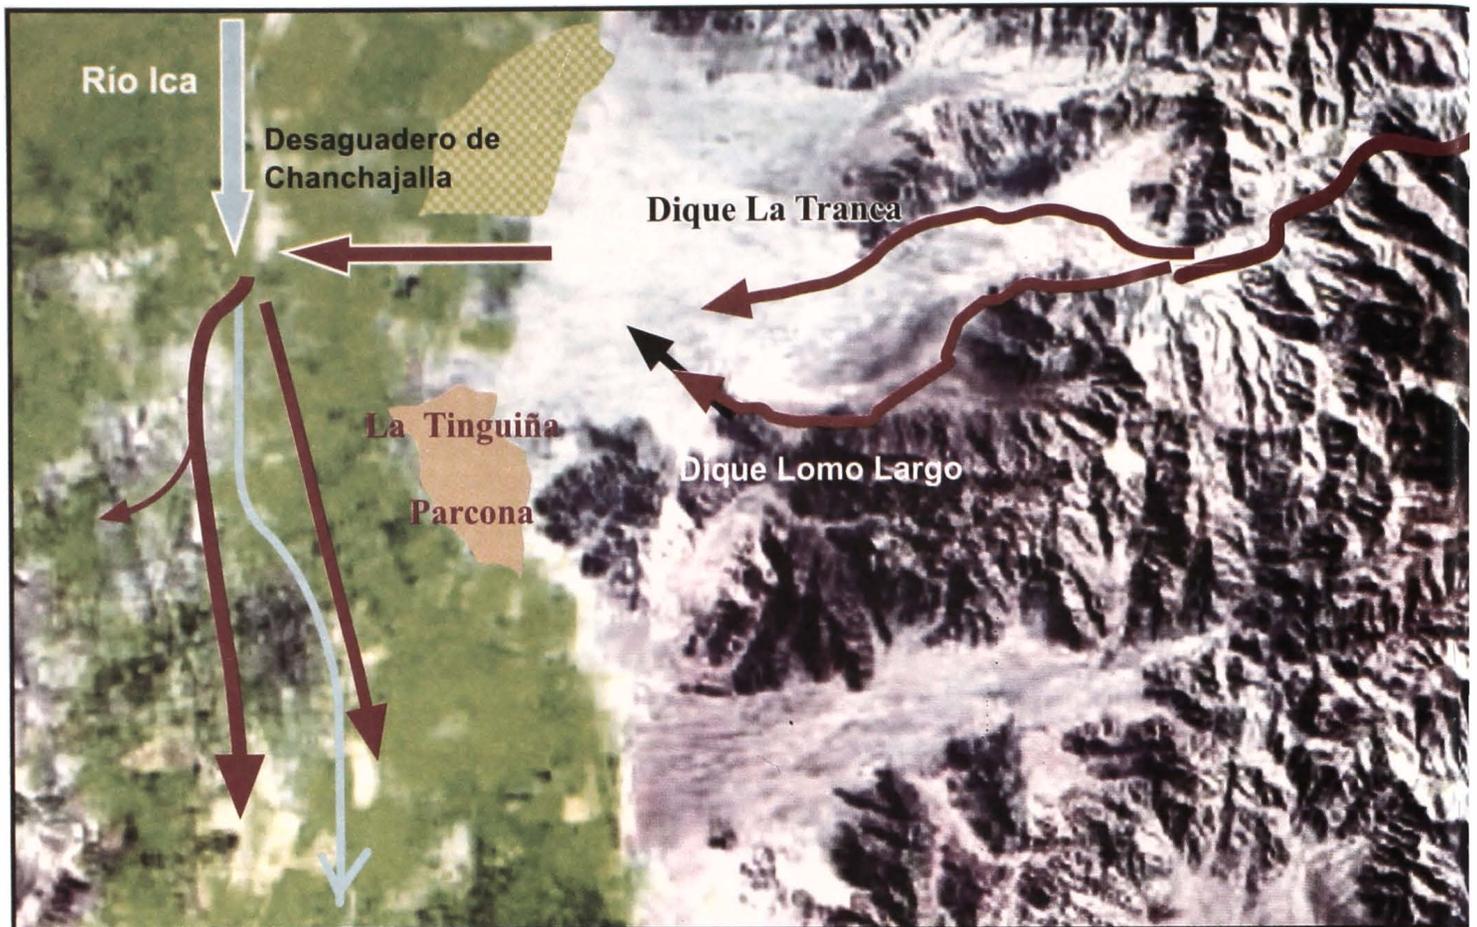
*Figura 1 Diagrama de la inundación de Ica 1998*

desemboca, como señalamos, sobre el cauce mismo del río Ica, 3 kilómetros aguas arriba de la ciudad. Los efectos de este diseño explican el desastre ocurrido en Ica los días 24 y 29 enero de 1998<sup>28</sup>.

La inundación de barro que sufrió la ciudad y el valle de Ica en enero de 1998 afectó al 40% de la población urbana del cercado de Ica (por desborde del río Ica, impactado por la corriente de barro de Cansas) y prácticamente al 100% de los pobladores asentados en conos aluviales de los distritos de Parcona, La Tinguña y San José de los Molinos (por las corrientes de barro y piedras provenientes de las subcuencas de Cansas y La Yesera), con un total de 120.000 damnificados. En el valle, fueron afectadas 16.000 hectáreas agrícolas, (el 65% de las tierras de cultivo del valle) y se destruyó el 97% de las obras de infraestructura de defensas ribereñas y estructuras de captación de agua de regadío, además de la casi totalidad de la infraestructura urbana de desagüe. Con un costo total de US \$ 140 millones en pérdidas públicas y US \$ 420 millones en pérdidas sociales, además de una enorme involución social y económica de Ica, de la cual aún no se repone<sup>29</sup>.

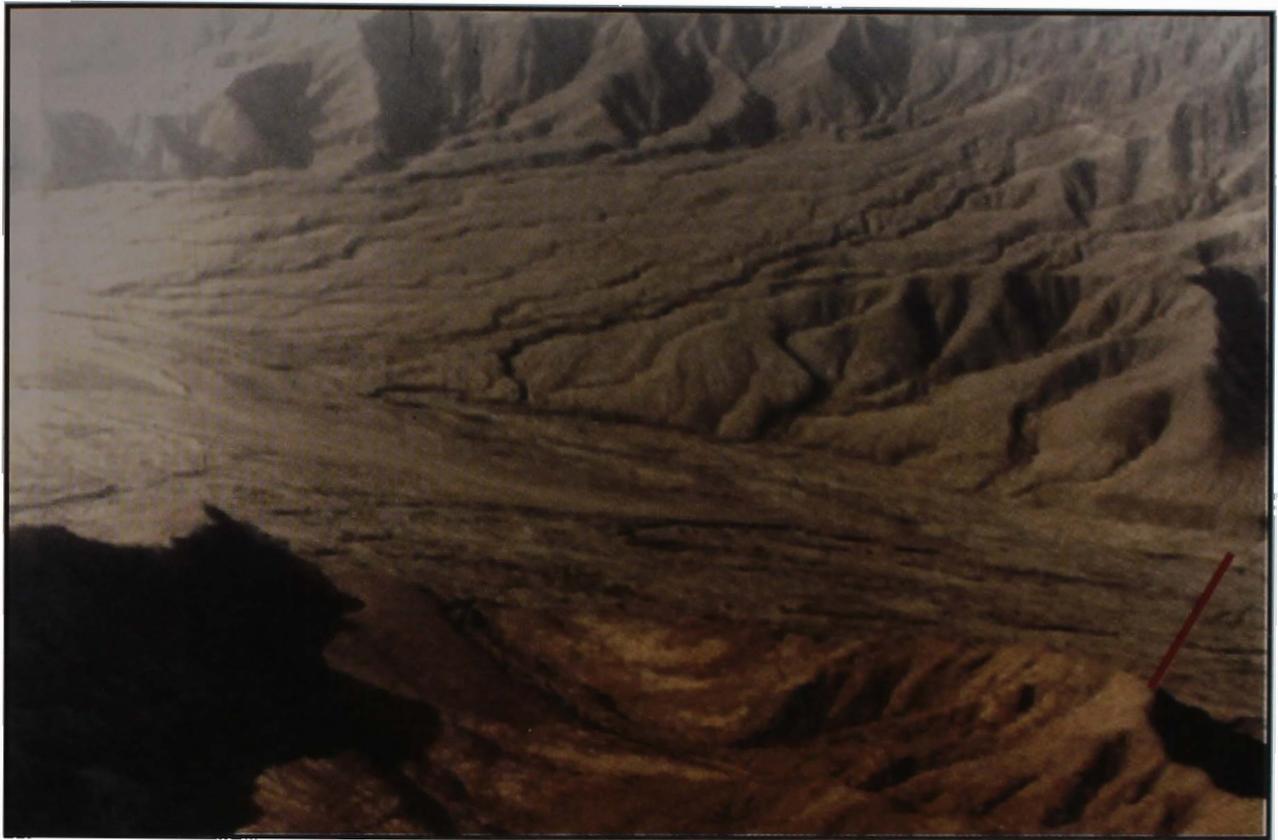
*Figura 3 Vista aérea de la zona de construcción de enrocados, al inicio del cono aluvial de Cansas. Se observa la magnitud de los depósitos de loess*

Entre enero y marzo del 2003, la Dirección Regional de Agricultura de Ica ejecutó la construcción de los tres primeros enrocados escalonados, entre las cotas 830 y 865 (cabecera del cono aluvial), con 265, 155 y 67 metros de longitud, 40 metros de ancho en las base, 13 metros de ancho en la corona y 8 metros de altura máxima. Con un volumen de 50.000 m<sup>3</sup> de rocas movilizadas, y un costo total de S/ 250.000 (US \$ 70.000). Conformando 27 hectáreas de terrenos como pozas de decantación de sedimentos entre los enrocados, en los cuales es posible acumular 200.000 m<sup>3</sup> de sólidos.

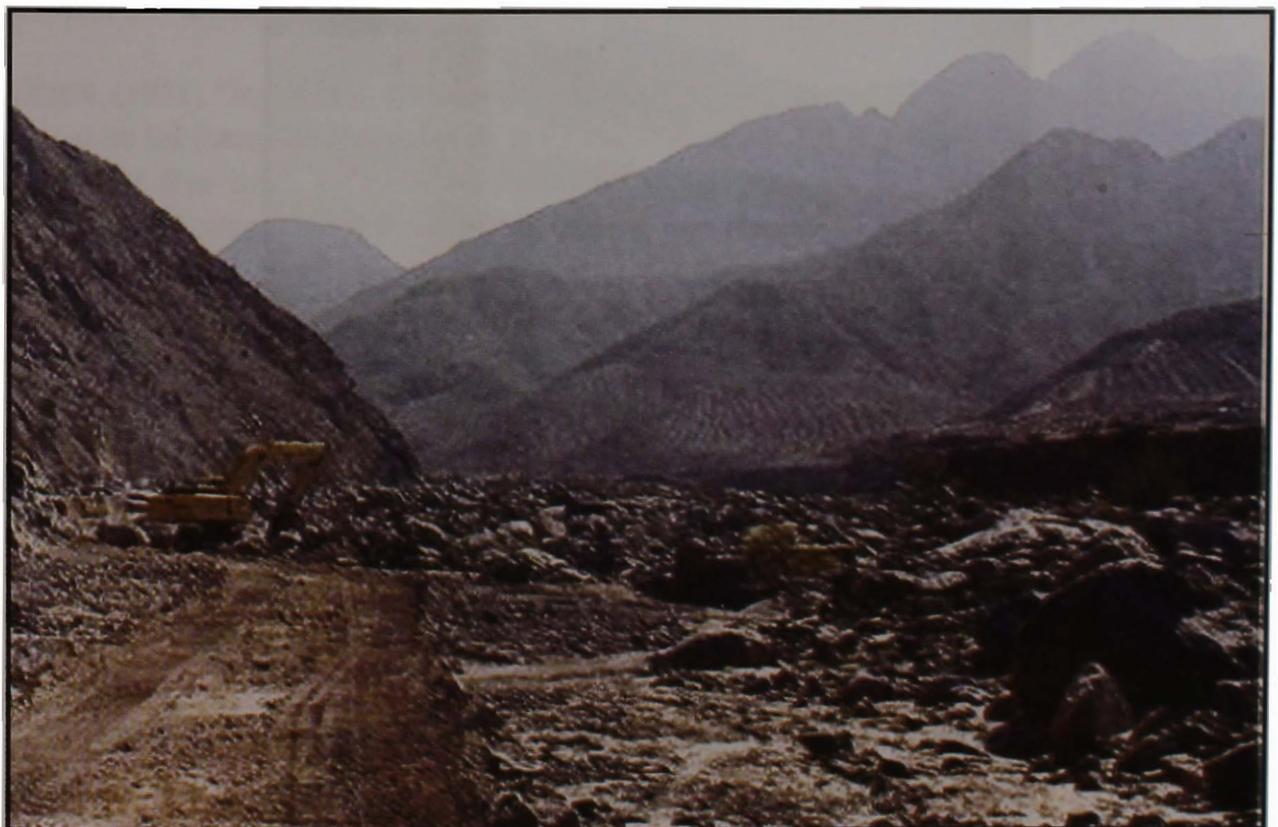
*Figura 4 Construcción de los enrocados: Acumulación de rocas existentes en el lugar*

A objeto de dispersar la energía y caudal instantáneo “pico” de los aluviones, se diseñó un sencillo y económico método de dispersión, consistente en el establecimiento de una batería de enrocados permeables escalonados, localizados en la parte superior o “cabecera” del cono aluvial de la Quebrada de Cansas, emplazados perpendicularmente a la dirección del escurrimiento y espaciados de acuerdo a la pendiente y condiciones de cimentación del terreno.

La ejecución de enrocados presentó una importante reducción de costos unitarios, al utilizar el material rocoso existente “in situ”, que sólo es necesario desplazarlo y acomodarlo mecánicamente.

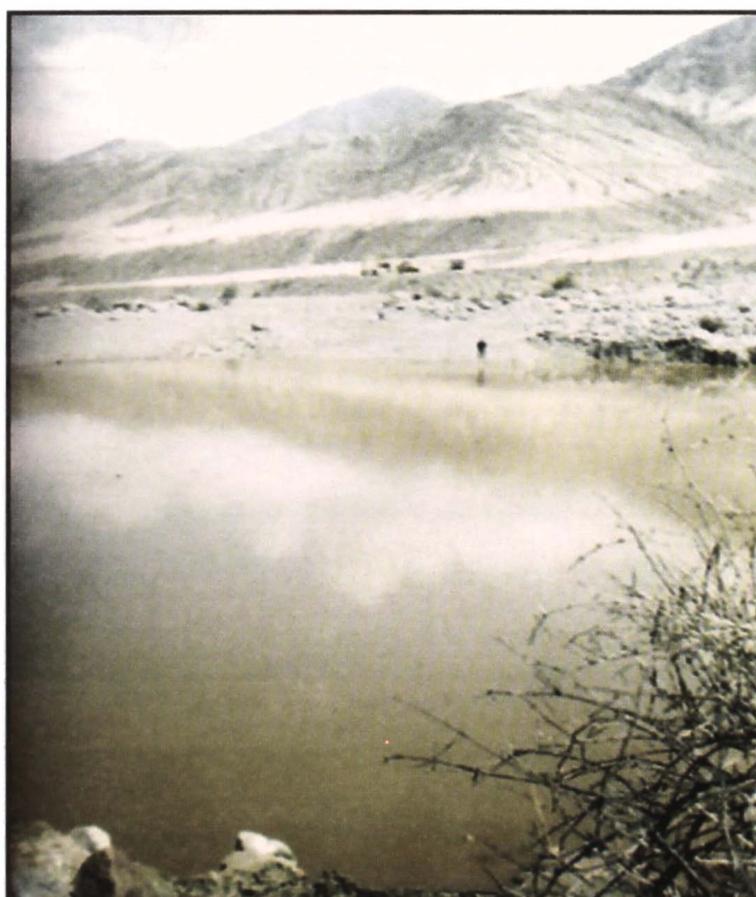
*Figura 6 Captación de aguas de aluvión. Enero del 2003*

Estos enrocados, aún cuando estaban en plena fase de construcción, permitieron interceptar los caudales que discurrieron por la Quebrada Cansas durante las lluvias acontecidas en el verano 2003

y la formación de una laguna de casi una hectárea de extensión.
