# LA CIUDAD SUMERGIDA: RECONSTRUCCIÓN DE LA INUNDACIÓN DE 1720 DE LA CIUDAD DE SANTIAGO DE MIRAFLORES DE ZAÑA (PERÚ)\*

## THE SUMERGED CITY: RECONSTRUCTION OF THE 1720 FLOOD OF THE CITY OF SANTIAGO DE MIRAFLORES DE ZAÑA (PERÚ)

Ana Castillo Jurado\*\*, Rocío Delibes Mateos\*\*\*

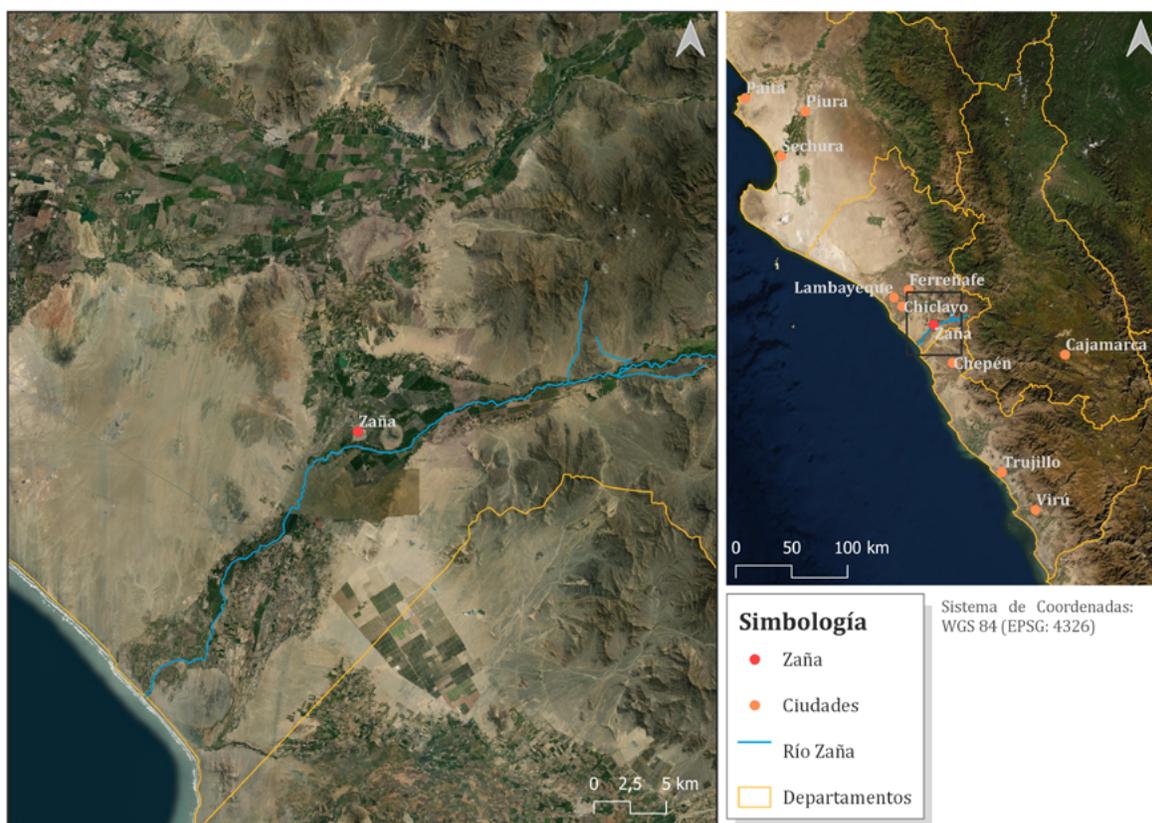
Figura 1

El valle de Zaña se encuentra situado entre el extenso valle de Lambayeque al norte y el de Jequetepeque al sur. Se trata de un emplazamiento estratégico por su situación intermedia en el camino al norte desde Lima, por su cercanía al mar y por ser un punto fundamental de entrada a la sierra (Rocha 2015:7). La ciudad de Santiago de Miraflores se emplaza en las proximidades del curso medio del río. Al asentarse en una zona de transición entre el mar y la cordillera, el terreno es predominantemente llano, pero se pueden apreciar algunos relieves cercanos, como el cerro de la Horca, elemento orográfico que tuvo un papel fundamental en la inundación de 1720 (Figura 1).

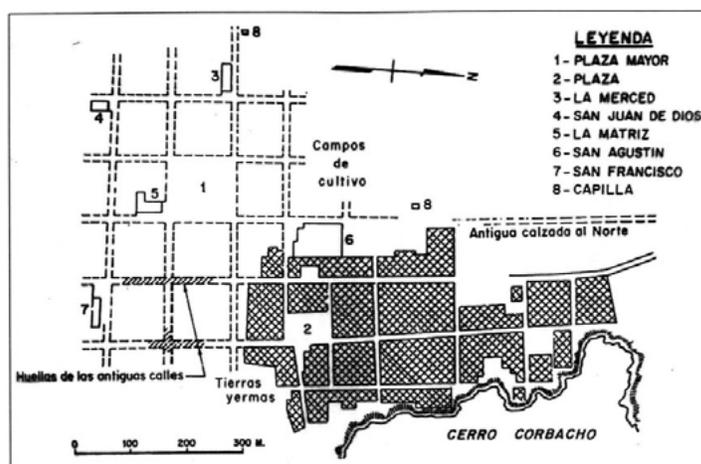
Figura 2

Ante la inexistencia de información cartográfica precisa, y, por tanto, la falta de una planimetría que podamos situar en un sistema de coordenadas, hemos procedido, a partir de la escasa información existente, a reconstruir la traza urbana *preinundación*. Para ello, hemos tomado como base el plano elaborado por el arquitecto e investigador peruano Harth-Terré (1964) donde aparece, como se puede observar en la Figura 2, la planta de la población de Zaña en los años sesenta del siglo XX, diferenciada con una trama romboidal, así como la reconstrucción hecha por el autor de la planta del poblado del s. XVIII, a partir de los restos de las antiguas calles, en fondo liso (sin trama). Se aprecia que el plano está escalado, pero no aparece asociado a ningún sistema de coordenadas, por lo que no se puede localizar en la superficie terrestre. Para solucionarlo, se ha georreferenciado el plano con una ortofoto del área de estudio en un sistema de coordenadas conocido, en este caso WGS84 (SRC:4326). La ortofoto, en formato TMS (*tile map service*), ha sido proporcionada por el servidor de mapas de la empresa ESRI.

<sup>15</sup> En la figura 2, Harth Terre (1964) identifica al cerro anexo al núcleo urbano actual como cerro Corbacho, cuando en realidad se trata de este cerro o cerrillo la Horca. El cerro Corbacho se encuentra un poco más al este, como puede observarse en la figura 6.

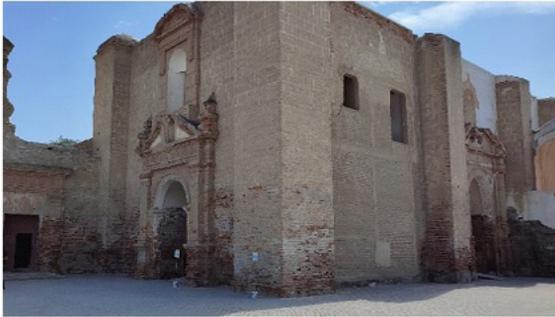
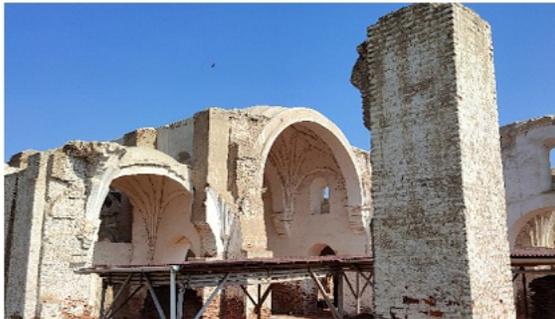
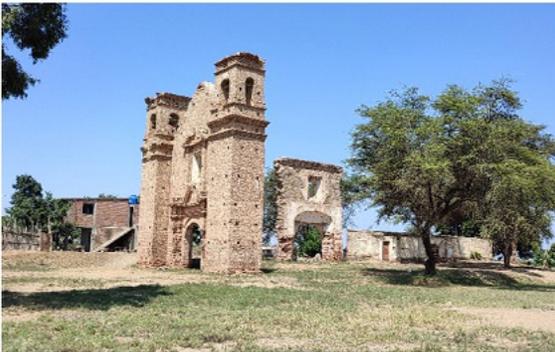
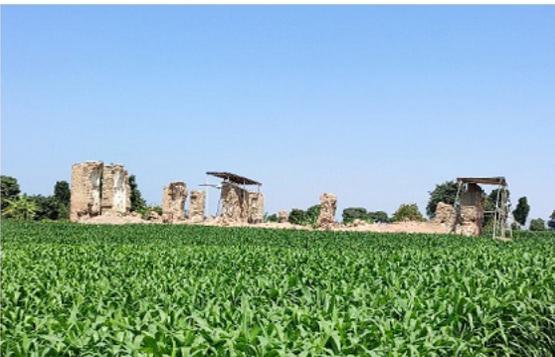
Figura 3

El siguiente paso ha sido la identificación de puntos de control, es decir, elementos existentes tanto en el plano de Harth Terré como en la ortofoto actual. Para ello se ha tenido en consideración la ubicación de los restos monumentales de la antigua ciudad que, a pesar de la destrucción, aún perviven en nuestros días y pueden ser georreferenciados. Algunos de estos son el Convento de San Francisco (punto de control 12), Iglesia de San Agustín (punto de control 2), Convento de la Merced (punto de control 10), Iglesia Matriz (punto de control 3)<sup>13</sup> (Figura 3).

*Iglesia y Convento de San Agustín*

*Iglesia La Merced*

*Iglesia Matriz*

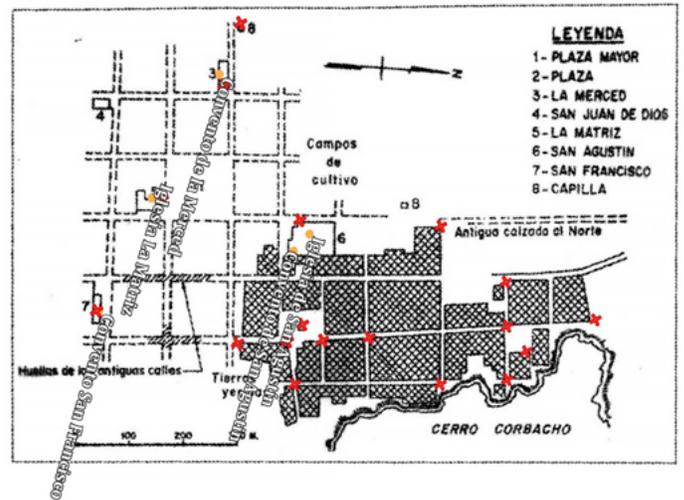
Figura 4

Asimismo, se ha conseguido identificar el trazado de algunas manzanas, tanto en el núcleo urbano de principios del siglo XVIII como en el núcleo de los años sesenta del plano de Harth Terré y en la ortofoto actual. Finalmente, se han obtenido 17 puntos de control, como se puede observar en la Figura 4.

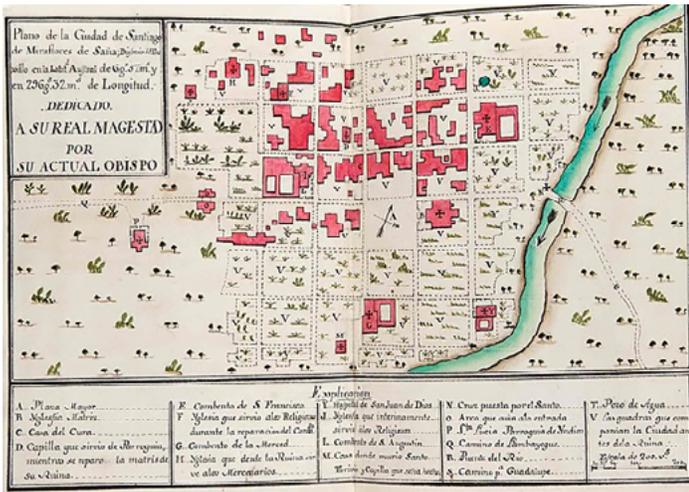
Figura 5

Para completar el trazado urbano previo a la inundación se ha consultado el plano de la ciudad de Zaña de los años ochenta del siglo XVIII, incluido en la famosa obra de nueve volúmenes *Trujillo del Perú*, del obispo Martínez Compañón (1789)<sup>14</sup> (Figura 5). Se puede observar que el autor representó las manzanas existentes antes de la inundación con la letra V: "las quadras que componían la Ciudad antes de la Ruina". Por lo tanto, aunque este plano es posterior al desastre se ha podido extraer el número y la disposición de las manzanas para reconstruir la forma y dimensiones del núcleo urbano pre-inundación. De igual forma, se han podido identificar otros elementos de gran importancia como es la parroquia de los indios o las iglesias que se habilitaron de forma temporal para dar misa después de la inundación.

la idoneidad del modelo (Tabla 2). Junto al testimonio de Antonio de Ribera, la información adicional procede de datos recogidos por Teodoro Hampe (2002) o del plano de la ciudad de Santiago de Miraflores de finales del siglo XVIII, de Baltasar Martínez Compañón (1789) (Figura 5).

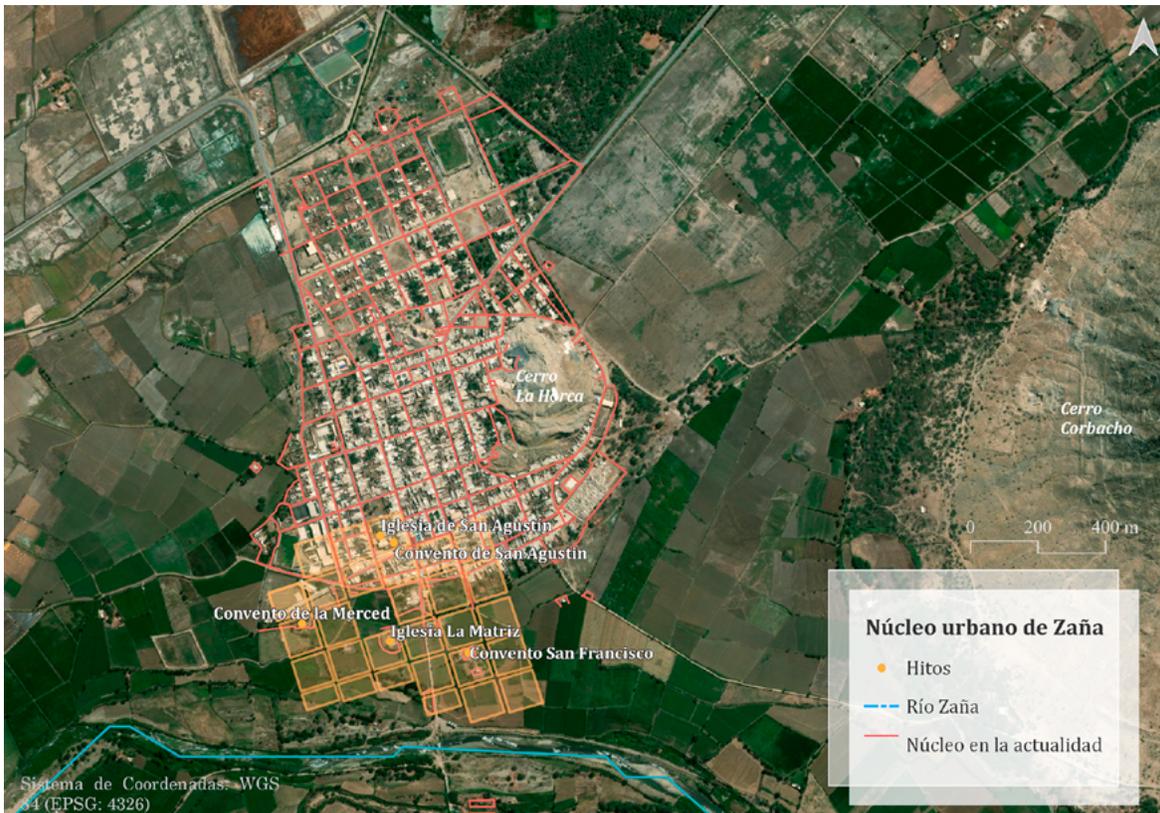
Figura 6

El resultado de la georreferenciación y de la digitalización del trazado urbano de Zaña se puede observar en la Figura 6. El núcleo urbano de principios del siglo XVIII se encuentra situado al sur respecto al núcleo urbano actual, estando el primero mucho más próximo al río, prácticamente en su ribera. Si se toman como referencia las plazas mayores, se aprecia que la actual se encuentra situada 220 metros al norte y 250 metros al este, aproximadamente de la original.

Por otra parte, se observa en el plano que el cerro de la Horca<sup>15</sup>, elemento orográfico que tendrá un papel fundamental en el evento de El Niño de 1720, como veremos más adelante, se encuentra situado al norte del núcleo, por lo que no supone un elemento atenuante de la entrada de las aguas en la inundación, aunque si fue el refugio de buena parte de la población (Castañeda 2010; Negro y Amorós 2015).

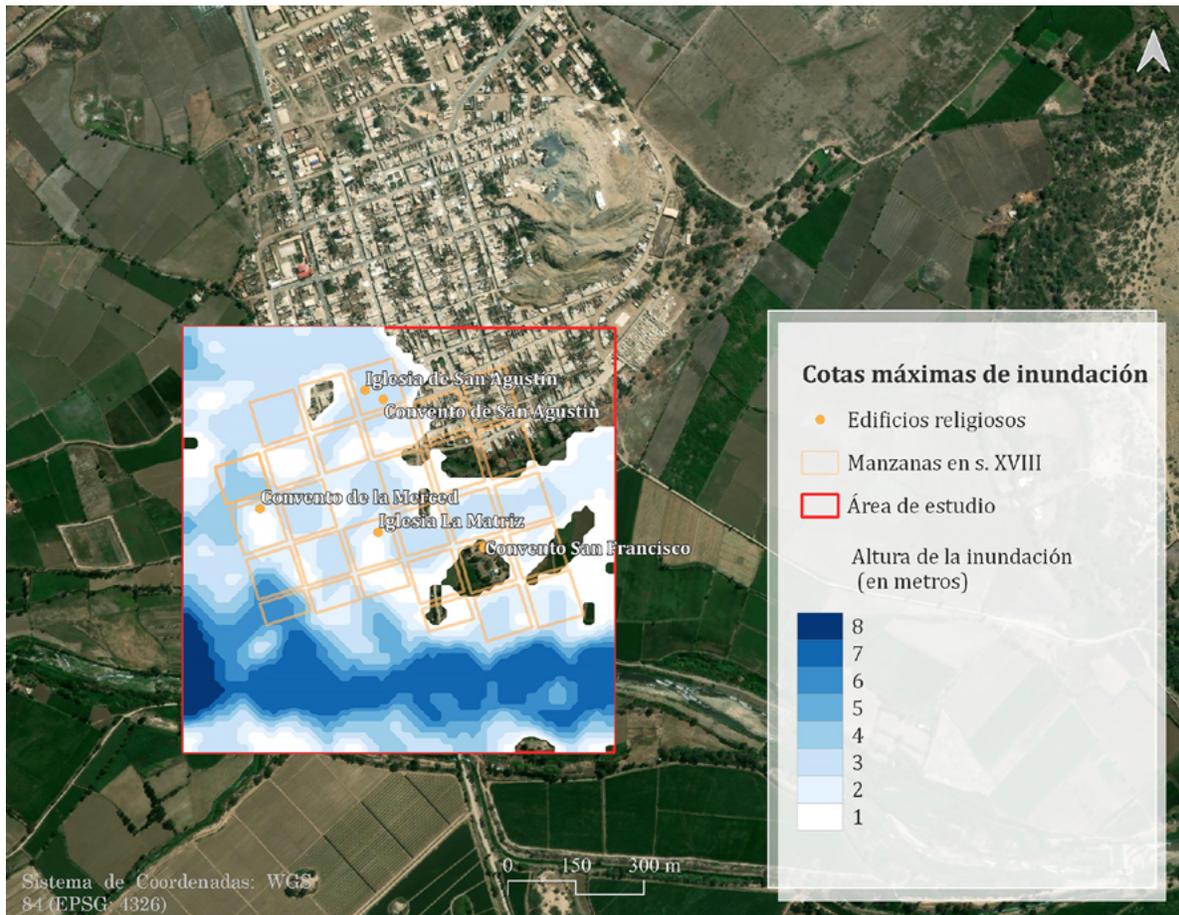
Figura 7

La altura del agua, según Antonio de Ribera, llegó a 2,5 varas que corresponde a 2,02 metros, teniendo en cuenta que una vara equivale a 0.83 m (Instituto Geográfico y Estadístico 1886). Por consiguiente, la altura de la lámina de agua fue de 68,02 msm en el punto descrito (66 m+2,02 m). Este punto se ha extrapolado a toda el área de estudio, entendiendo que el agua alcanzaría esta altura en todos los puntos del núcleo urbano, ya que se trata de un área reducida. De esta manera, se ha restado la altura de la lámina de agua, 68,02, menos la altura sobre el nivel del mar de cada píxel del plano para calcular la altura del agua en todos los puntos. Así, si un píxel tiene una altura de 69,02 metros sobre el nivel del mar y se le resta 68,02, la altura de la inundación es de un metro. El resultado se puede observar en la Figura 7, correspondiente al mapa de inundación.

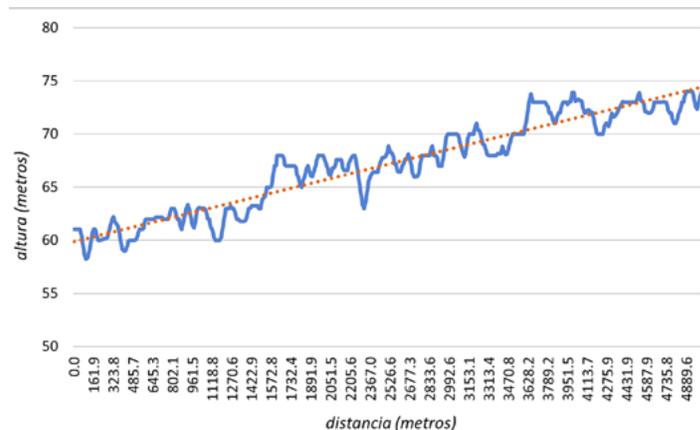
Figura 8

La pendiente media de la línea de agua es la diferencia total de elevación del cauce principal, es decir, la cota máxima menos la mínima, entre la longitud del tramo del río considerado. En este caso, se ha visto pertinente realizar la media de la pendiente, y no la pendiente ponderada, ya que el perfil tiene una tendencia lineal. Asimismo, no se ha tomado la longitud total del río sino un tramo a partir del cual no presenta meandros acusados que supongan una pérdida de carga debido al rozamiento. El tramo considerado tiene una longitud de 2 km aguas arriba desde la sección de inundación (Figura 8).

Teniendo en cuenta que la altura máxima es de 68 m y que la altura mínima es de 58 m, la pendiente media es de 0,001 m/m. Como se puede observar, la pendiente del río, representada en la Figura 8, es ligeramente inclinada, teniendo una varianza de tan solo 10 m en más de 2 km. Por tanto, a pesar de que los ríos andinos de la vertiente pacífica son de corto recorrido y abrupto descenso desde la cordillera, en este caso, una vez que el río Zaña alcanza la planicie costera, la pendiente es poco significativa. Si se tiene en cuenta que la velocidad aumenta con la pendiente, en este estudio dicho factor no influye prácticamente en la velocidad del agua.

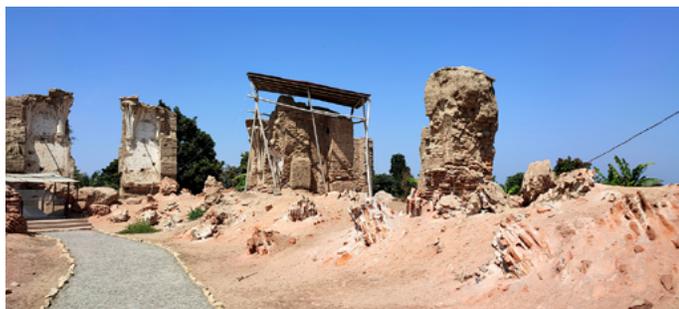
Figura 9

Antes de despejar la fórmula se debe tener en cuenta una cuestión que guarda relación con la cota de inundación. Como ya se ha comentado, las medidas tomadas en el trabajo de campo sobre los restos arquitectónicos han mostrado que la ciudad ha experimentado procesos de erosión y sedimentación. En el caso de la Iglesia Matriz, el suelo actual se encuentra aproximadamente un metro por encima del suelo de principios del s. XVIII, como se puede observar en la Figura 9, en la que se muestra sedimentación del suelo en torno a las ruinas de la iglesia. Por tanto, se ha procedido a restar un metro a la altura actual del terreno donde se encuentra dicha edificación.

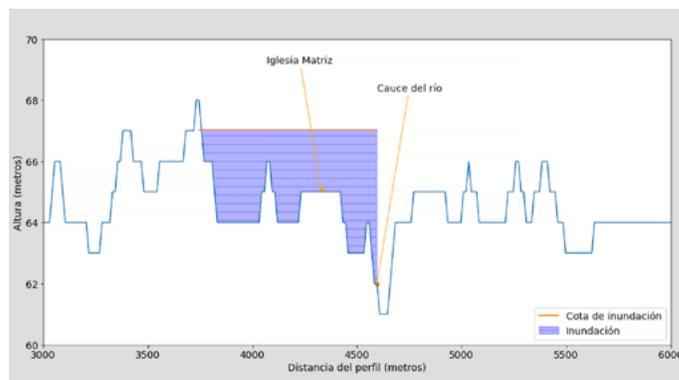
En la Figura 10 se puede apreciar la inundación de la margen derecha del río, teniendo en cuenta la cota de inundación dada por Antonio de Rivera de dos varas y media. El caudal resultante para la margen derecha del río es de 870 m<sup>3</sup>/s. Según la cifra obtenida el caudal del río aumentó de forma muy notable en la inundación de marzo de 1720, teniendo en cuenta que solo se está considerando el caudal para la margen derecha del río.
